Vulnerabilidad del poblado de Cajamarquilla ante los movimientos en masa. Distrito de Lurigancho – Chosica

TESIS

Para optar el Título Profesional de Geógrafo

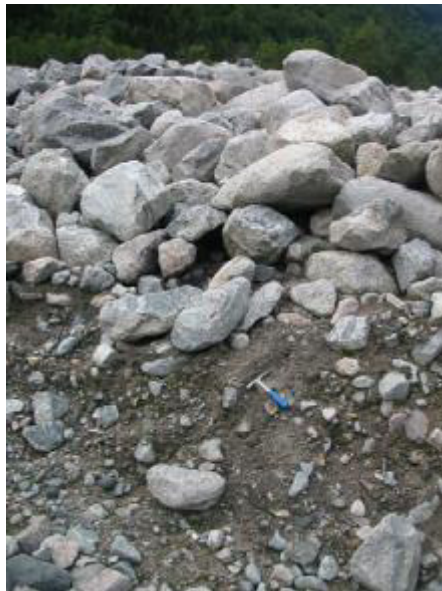
Figura N° 02. Erosión del depósito de un flujo aluvional (Vittorio 2011).

En los aluviones al igual que en la dinámica de los ríos, las capas inferiores presentan mayor velocidad que las superiores. El transporte de los materiales de dimensiones más grandes, se dan en la parte superior del flujo (Figura N° 01), esto ocasiona un proceso de depositación de gradación inversa (Figura N° 02).

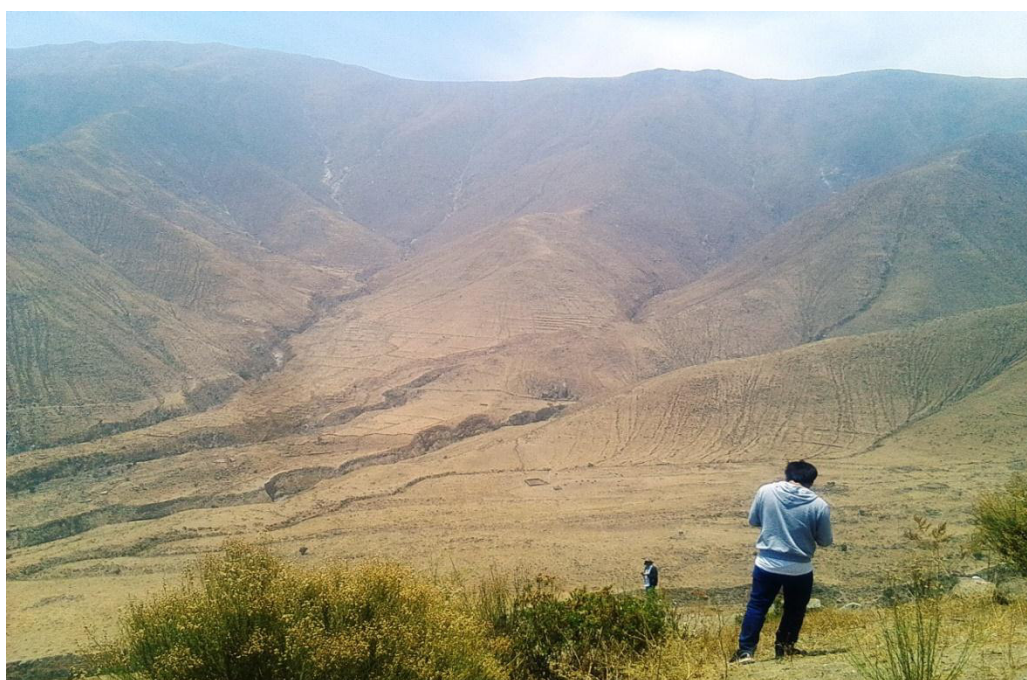
Figura N° 10. Vegetación herbácea en la cabecera de la quebrada Jicamarca.

En una inspección de campo hasta la cabecera de la quebrada Jicamarca, se observó en el lugar la predominancia de vegetación herbácea (Figura N° 10); la cobertura de este tipo de vegetación, no se presenta en la cuenca intermedia y baja, por ello, su densidad en la quebrada es baja.

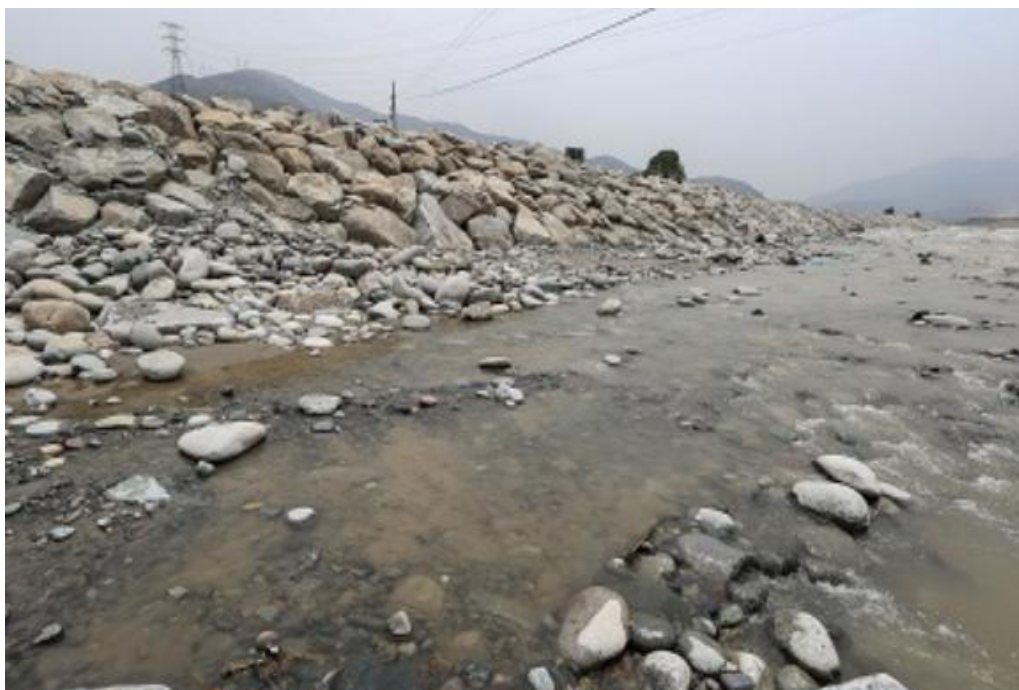
Figura N° 11. Canal de drenaje de la quebrada Jicamarca descolmatado.

A lo largo del recorrido del canal de drenaje de la quebrada, se observó un estrechamiento de este en el sector de la cuenca baja, donde se asienta y expande la población de Huachipa y Cajamarquilla. Luego de acontecido el evento aluvional del 2017, que ocasionó pérdidas económicas y materiales, el canal fue descolmatado hasta su desembocadura en la cuenca del río Rímac, eliminando todo tipo de obstrucción (Figura N° 11).

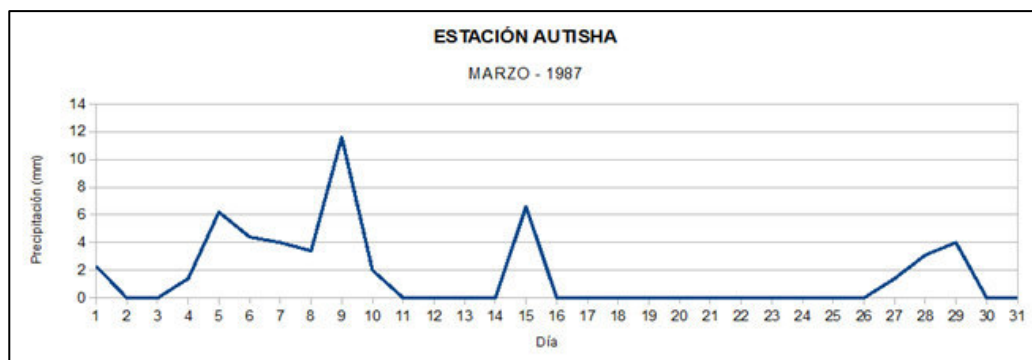
Gráfico N° 03. Precipitación diaria del mes de marzo de 1987. Fuente: SENAMHI.

Para este periodo se utilizó la estación meteorológica Autisha, la cual se ubica a 10 km de la zona alta de la cuenca de Jicamarca (al igual que Arahua), a una altura de 2479 msnm en la cuenca del río Santa Eulalia, cuyas coordenadas UTM son 324396 E y 8701872 N. El Gráfico N° 03 indica la precipitación diaria para el mes de Marzo. El día nueve se suscitó la ocurrencia de un evento aluvional en la quebrada.

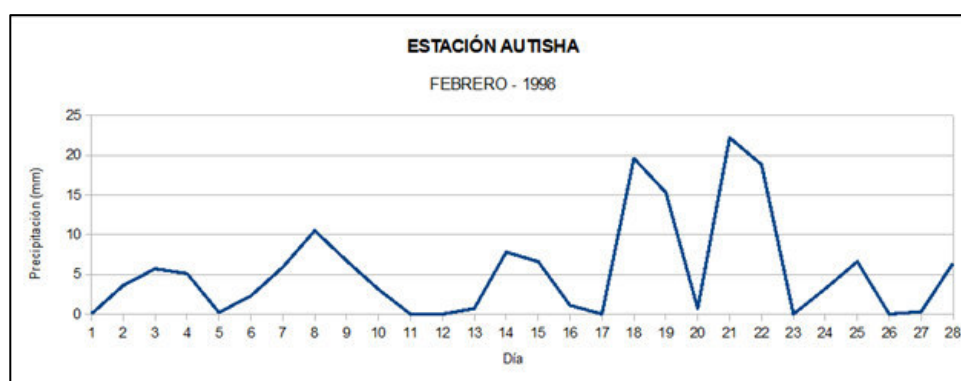
Gráfico N° 04. Precipitación diaria del mes de febrero de 1998 (Estación Autisha). Fuente: SENAMHI.

Para el registro de las precipitaciones se utilizaron dos estaciones meteorológicas, Autisha para la zona alta de la cuenca de Jicamarca y Chosica para el sector medio de esta. La estación Chosica se localiza a una altura de 2479 msnm en la cuenca del río Santa Eulalia, cuyas coordenadas UTM son 315962 E y 8680610 N. Los Gráficos N° 04 y 05 muestran las precipitaciones diarias de estas estaciones para el mes de Febrero. La ocurrencia aluvional en la quebrada, se suscitó el día 22.

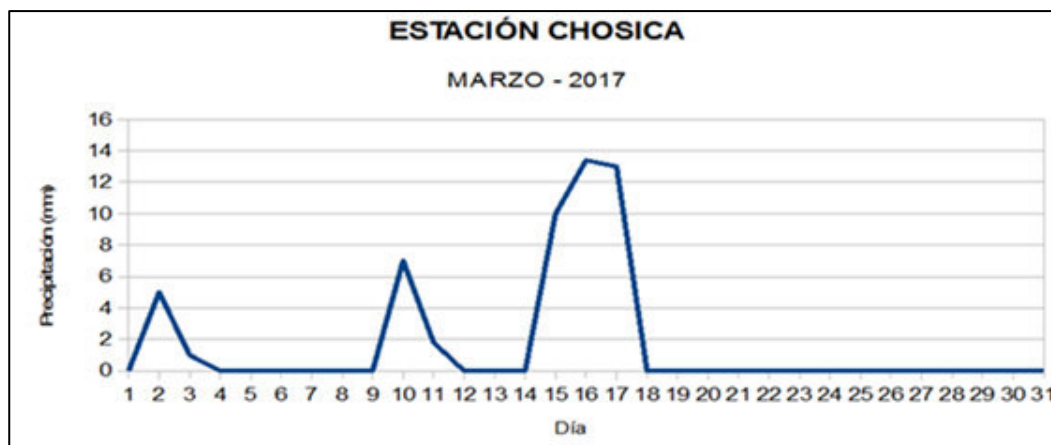
Gráfico N° 07. Precipitación diaria del mes de marzo de 2017. Fuente: SENAMHI.

Para el procesamiento de datos meteorológicos del mes citado, se utilizó información de la estación Chosica, que se presenta en los Gráficos N° 06 y 07, correspondiente a las precipitaciones diarias para los meses de enero y marzo respectivamente. Se hace recordar que las ocurrencias aluvionales en la quebrada Jicamarca, se suscitaron el 31 de enero y 17 de marzo.

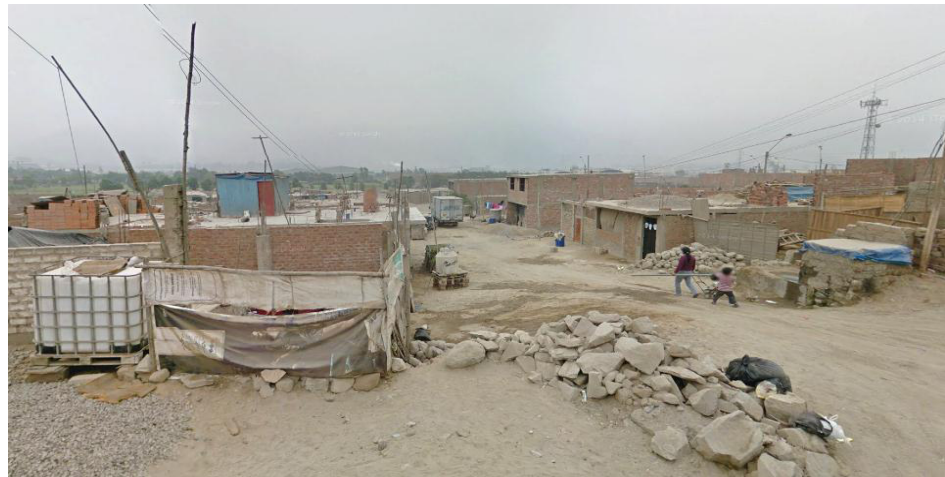
Figura N° 16. En la imagen se observan pequeños reservorios de agua a falta de una red de saneamiento.

Es preciso indicar que a lo largo del cauce de la quebrada Jicamarca, se observó depósitos de basura y desagües de empresas industriales que al entrar en contacto con la población ocasionarían severos problemas en la salud por adquisición de enfermedades en la piel e infección (Figuras N° 16 y 17).

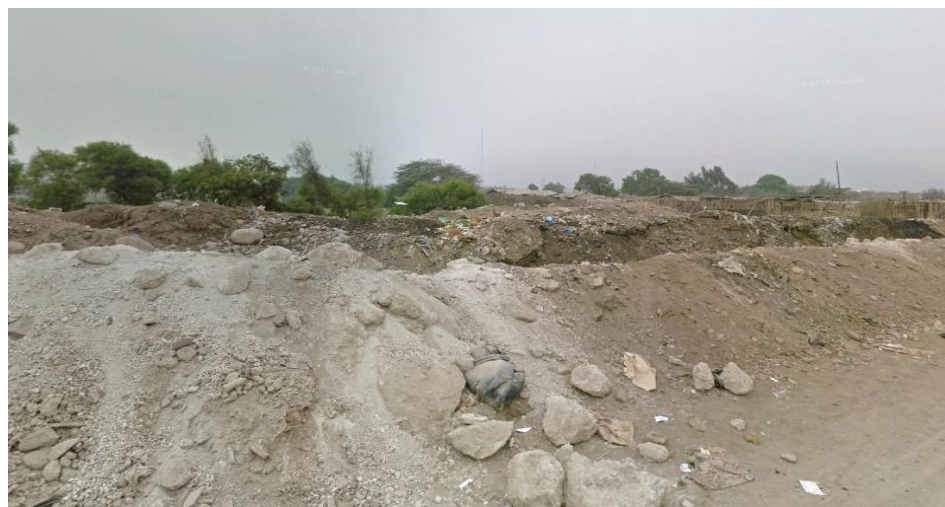
Figura N° 17. Depósitos de basura y/o desechos antrópicos a lo largo del cauce de la quebrada Jicamarca.
